Maison de maître du Domaine de St-Claude sise chemin des Pavés 35 à Neuchâtel - Rapport de synthèse sur les observations archéologiques.

Maison de maître du Domaine de St-Claude - Rapport de synthèse sur les observations archéologiques.

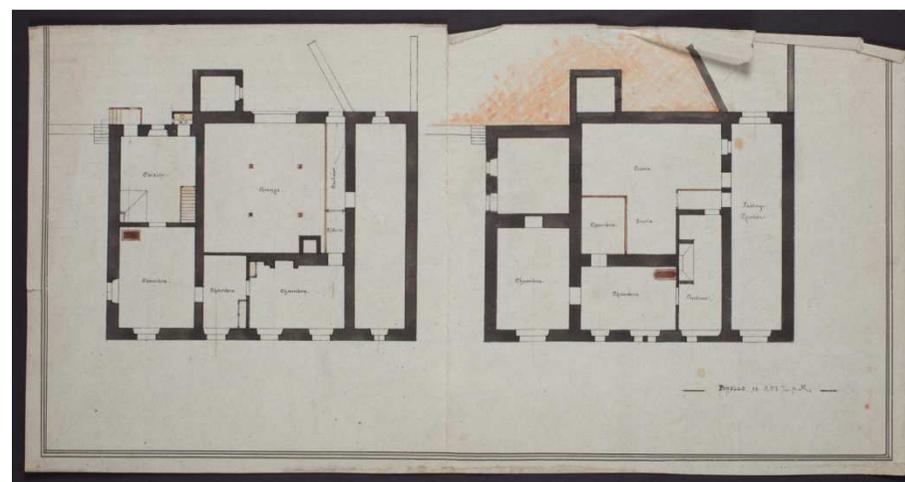
Plan de l'étage et du rez-de-chaussée juste avant les transformations de 1887-88 (AEN)

A St-Claude nous disposons, en plus des observations archéologiques, des plans et dessins de Léo Châtelain et de quelques informations tirées des registres de l'assurance

contre l'incendie. Grâce à ces documents il est possible d'identifier en bonne partie l'organisation du bâtiment juste avant les transformations de 1887-88. Il existe aussi trois ou quatre vues du bâtiment du milieu du 19^e siècle, mais distantes et peu détaillées, elles ne donnent que peu d'informations¹.

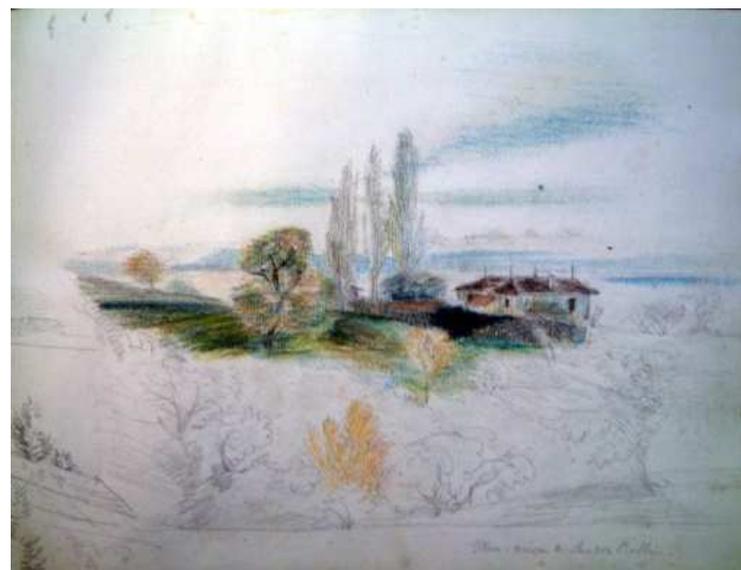
MERVEILLEUX, Guillaume de (1803-1853), Plan, maison Sandoz-Rollin (1821), Dessin à la mine de plomb avec rehauts de couleurs ;21.5 x 29.2cm ; album Merveilleux (Allanfranchini 2005).

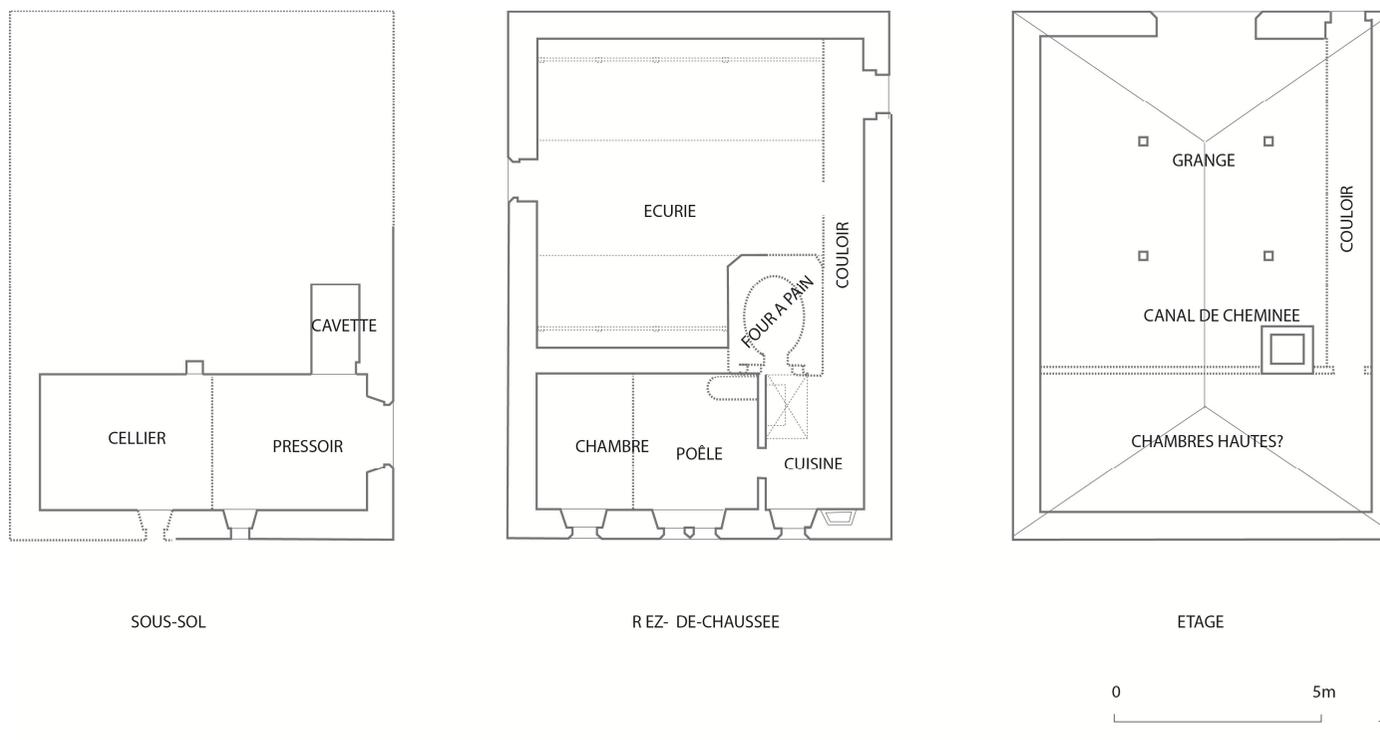
Etape 1, plan restitué des trois niveaux (OPAN 2015)

L'étude du plan du rez-de-chaussée et de la répartition des ouvertures anciennes permet d'identifier un premier bâtiment rural, qui comprenait deux niveaux hors-sol et un niveau de cave. Il était subdivisé en trois parties, soit un logement, un rural (grange et écurie) et une cave viticole.

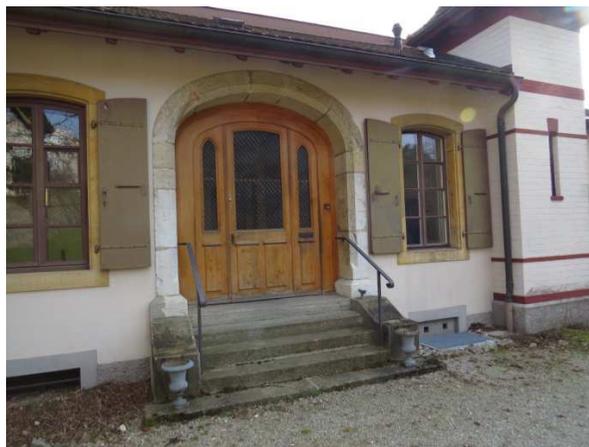
La porte charretière de la grange encore en place permet d'interpréter le niveau supérieur comme une grange à foin.

Etape 1, porte de la grange (OPAN 2015)

Les encadrements des ouvertures de ce bâtiment peuvent être regroupés en deux ensembles, soit un premier groupe formé des trois fenêtres du logement du rez-de-chaussée et de l'ancienne porte de grange caractérisés par l'usage du roc et par des chanfreins plats se terminant par des congés en doucine et un second groupe, qui comprend la porte de l'écurie et la porte de la cave, qui est caractérisé par l'usage de pierre jaune et par des chanfreins plats à congé obliques.

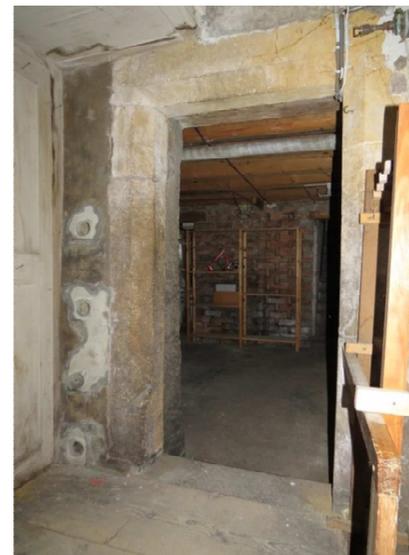
L'écurie, à demi souterraine, était située sous les deux tiers nord de la grange, le tiers sud étant occupé par le logement. L'entrée principale de l'écurie, côté ouest, était une porte à encadrement chanfreiné et congé oblique; une porte secondaire devait exister à l'est.

Etape 1, porte de l'écurie (OPAN 2015)

nouvelles ou transformées prennent modèle sur les trois fenêtres à arc surbaissé du 18^e siècle, qui, elles, sont maintenues. Il est aussi notable que la jolie porte de l'écurie du 17^e siècle est ouverte à nouveau et son encadrement dégagé.

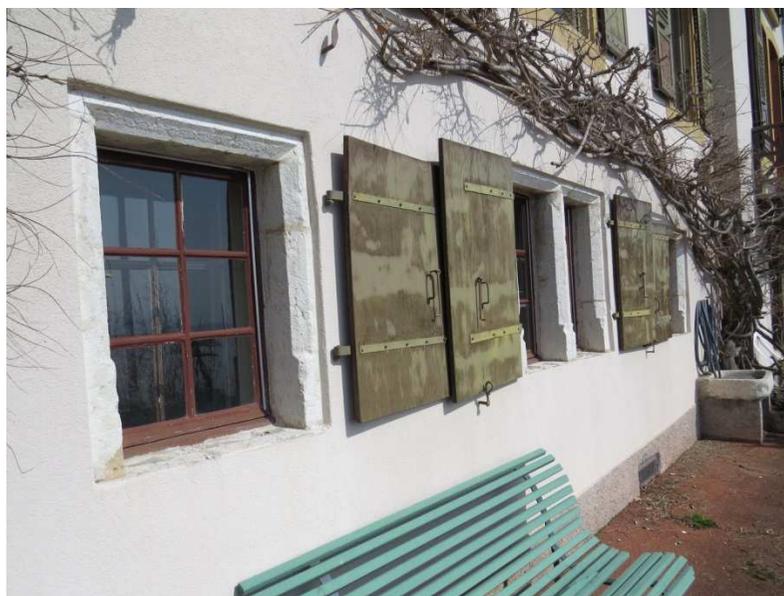
Etape 1, fenêtres du logement et tout à droite l'évier en pierre (OPAN 2015)

Le logement occupait le tiers méridional de ce niveau inférieur. On devait y accéder depuis l'est par une porte à battue signalée sur le plan de 1887, mais largement modifiée depuis. Par l'intermédiaire d'un couloir, on pénétrait alors directement dans la cuisine. Cette dernière était éclairée par une petite fenêtre à encadrement de roc, chanfrein plat et congés en doucine ménageant la feuillure des volets, soit les mêmes décors que celles de la porte de grange.

L'état actuel comme le plan de 1887 indiquent un affinement du mur dans cette zone, sans doute pour recevoir un évier en pierre, peut-être celui qui est aujourd'hui déposé à l'extérieur. Le même plan nous signale l'emplacement de la cheminée, dont il ne reste aujourd'hui qu'un piédroit. Il n'est pas certain que cette cheminée corresponde entièrement à la cheminée d'origine, en effet sa position est plutôt atypique et la présence d'un épais massif de maçonnerie, sans fonction actuelle, évoque la présence éventuelle d'un four à pain, par la suite démonté au profit d'un élargissement de la cheminée. Depuis cette même cheminée on alimentait le fourneau du "poêle" (pièce de séjour chauffée) qui jouxtait la cuisine à l'ouest

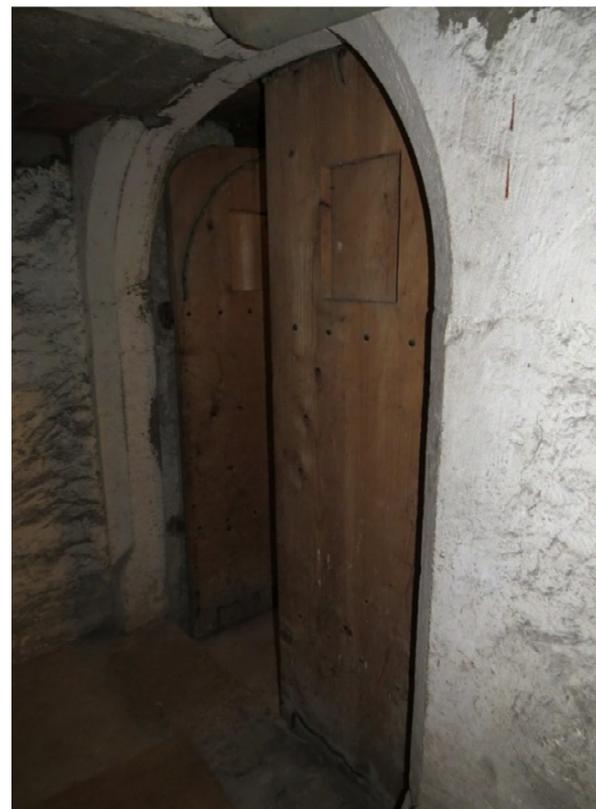
Le cellier, situé sous le logement, était accessible par une porte cintrée à encadrement chanfreiné et congé oblique ouvrant à l'est. Il est possible que avant la construction de la remise orientale, profitant de la forte déclivité du terrain, le cellier ait été accessible de plain-pied.

Etape 1, porte du cellier souterrain (OPAN 2015)

Le cellier, couvert d'un simple solivage, était doté d'un ou deux soupiraux d'aération au sud, d'une annexe voûtée au nord – probablement la cave alimentaire – et d'une petite niche

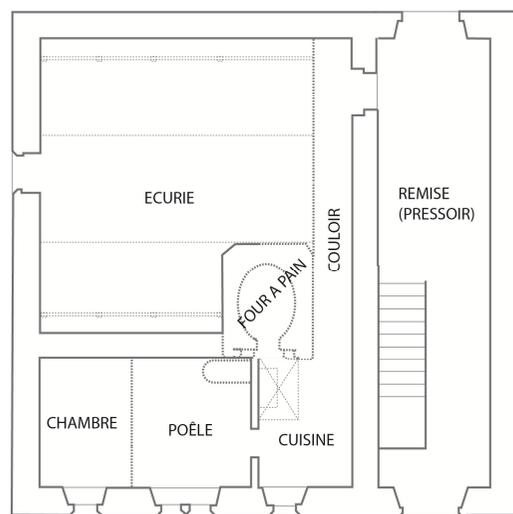
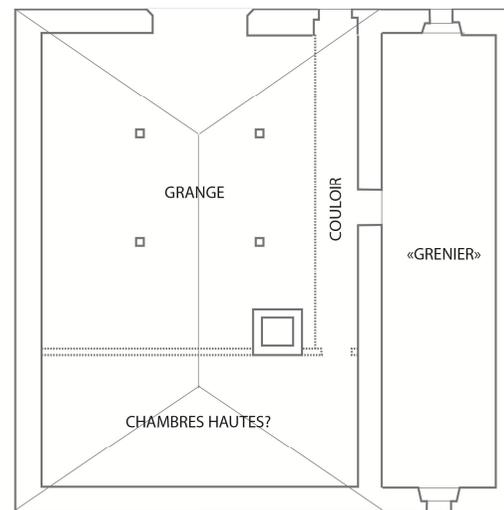
Etape 1, plan restitué des deux niveaux hors-sol (OPAN 2015)

La remise orientale démolie en 1888 pourrait éventuellement avoir existé dès l'origine. Sur les documents du 19^e siècle, elle est dotée de deux larges portes à ses extrémités et devait servir en automne de cuverie et de pressoir, libérant l'ensemble de la cave souterraine pour les fûts. Cette dernière était alors accessible par un escalier, sans doute l'escalier actuel, éventuellement masqué par une trappe. L'étage de la remise devait servir de lieu de stockage bien ventilé et sec, dans lequel on déposait le bois, les vieux ceps, la paille utilisée pour attacher la vigne, les nouveaux échelas, etc. Les deux fenêtres de cet étage sont trop étroites pour avoir constitué des portes hautes et il semble plus probable que l'on accédait à ce local par l'intermédiaire de la grange comme le montre le plan de 1887.

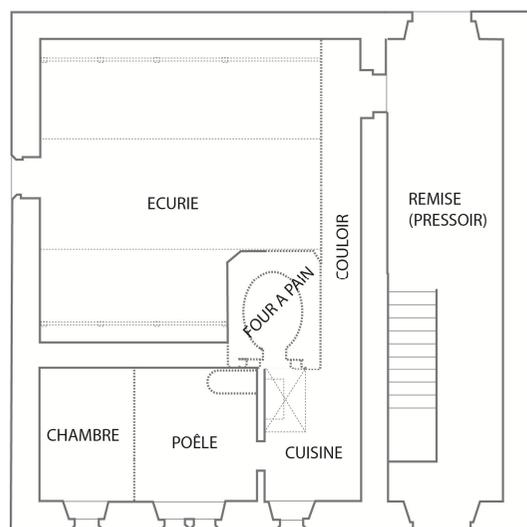
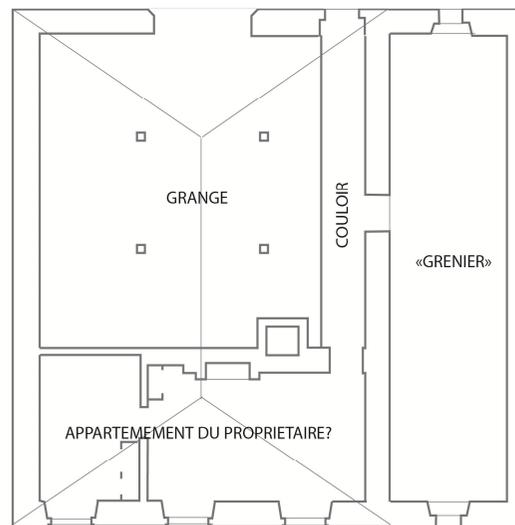
Etape 3, plan restitué des deux niveaux hors-sol (OPAN 2015)

Si des chambres hautes existaient dès l'origine, elles ont certainement été réaménagées ensuite. En effet, ces pièces sont signalées par trois grandes fenêtres à encadrement de pierre jaune à arc surbaissé et feuillures, signalant des aménagements effectués entre le deuxième quart et la fin du 18^e siècle. Le plan de 1887 montre deux pièces inégales. La plus grande était dotée d'une cheminée ouverte et disposait de son propre accès vers l'extérieur, signalant peut-être un petit salon, alors que la plus petite aurait constitué une chambre ou un cabinet. Cette organisation évoque un appartement utilisé par le propriétaire, comme villégiature ou comme pied-à-terre lorsqu'il vient lui-même contrôler l'exploitation, au moment des vendanges en particulier.

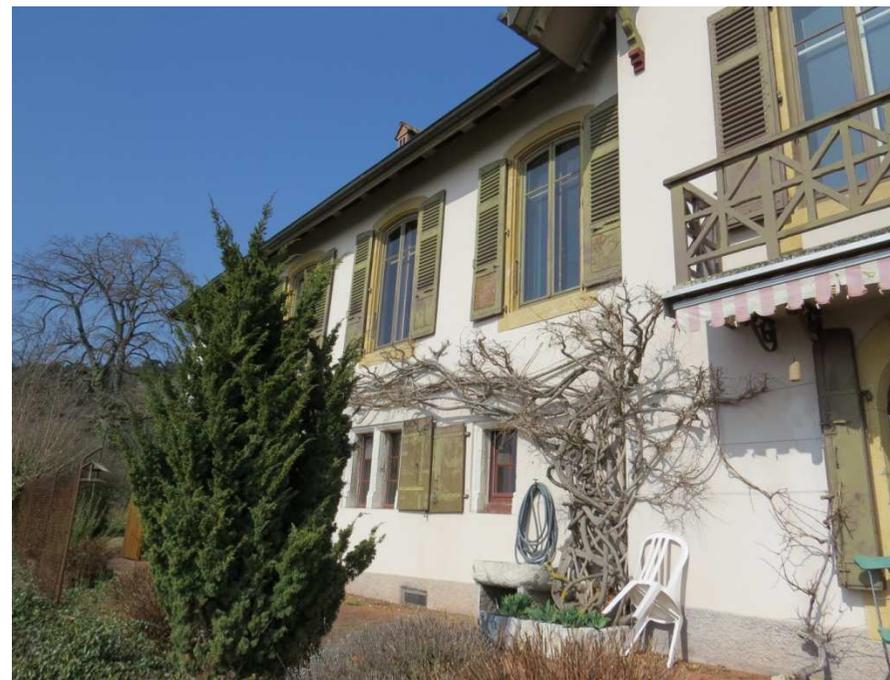
Etape 3, fenêtres du logement du propriétaire à l'étage (OPAN 2015)

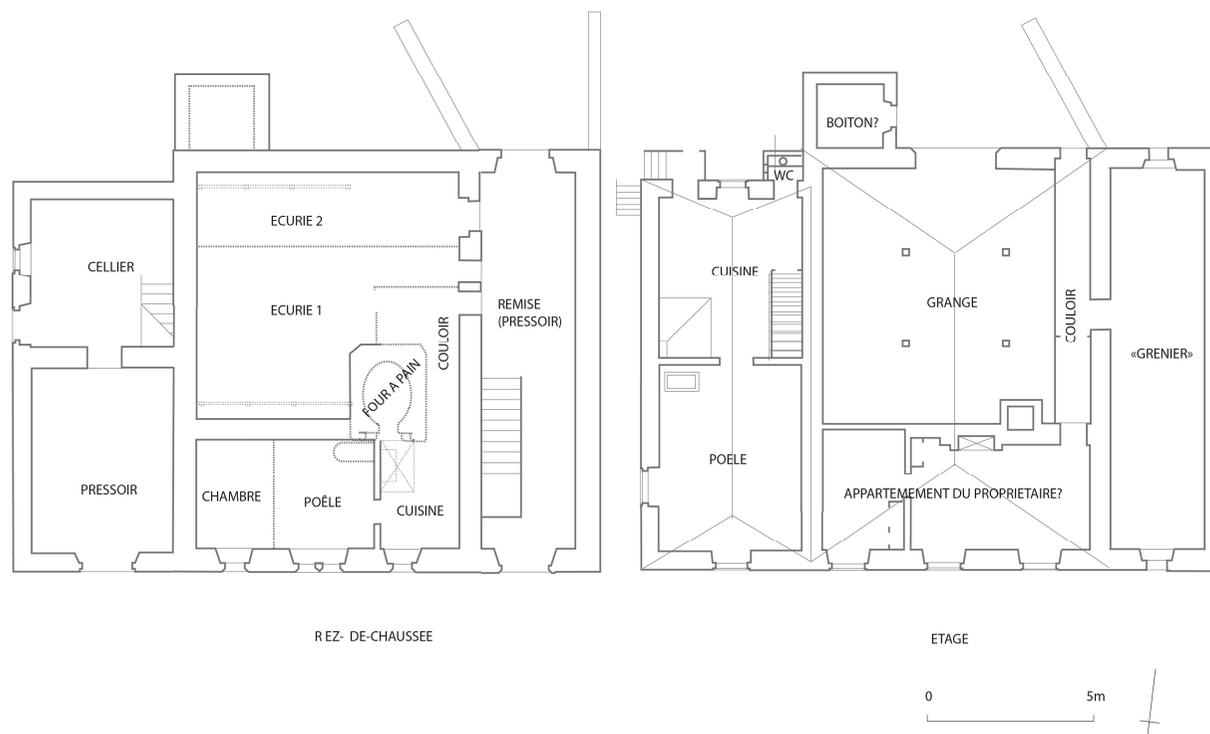
Etape 4, plan restitué des deux niveaux hors-sol (OPAN 2015)

Le bâtiment a été allongé vers l'ouest par la construction d'un bâtiment mitoyen. Ce dernier était composé au rez-de-chaussée de deux locaux légèrement inégaux dont le sol est situé 50 cm plus bas que le sol du bâtiment principal. Le plus grand, accessible par une large porte cintrée au sud, communiquait avec l'autre, à l'arrière, par un passage actuellement bouché.

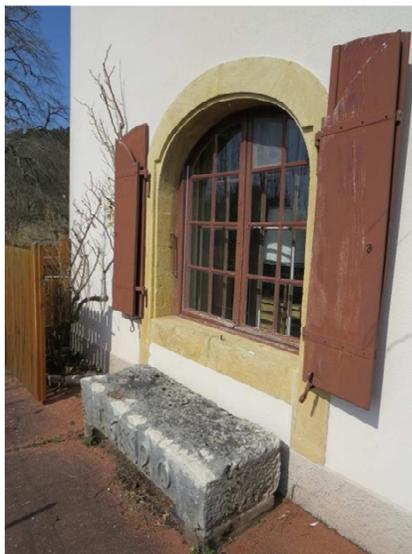
Etape 4, porte de la cave de la maison occidentale (OPAN 2015)

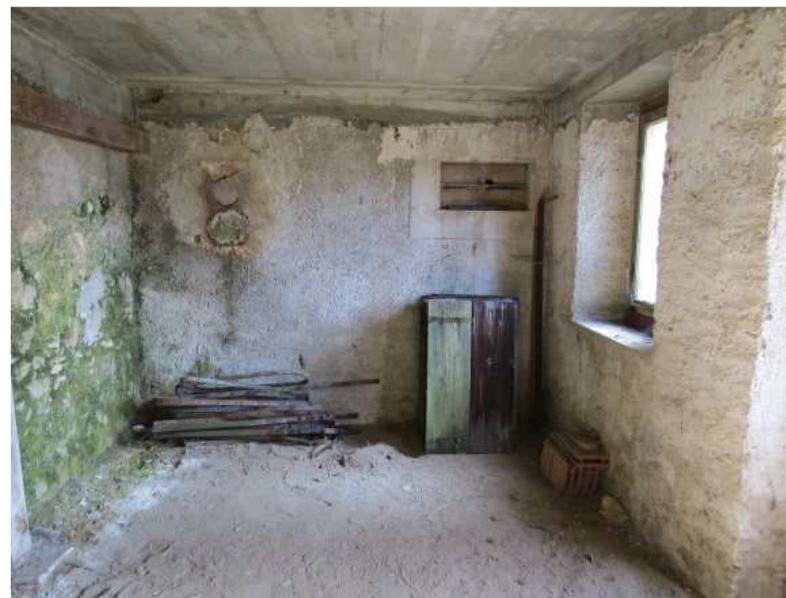
Le local du fond était accessible depuis l'extérieur par une porte piétonne et était aéré par un soupirail.

Etape 4, soupirail du cellier de la maison occidentale (OPAN 2015)

La porte cintrée, la subdivision en deux parties et le soupirail signalent certainement un aménagement viticole comprenant

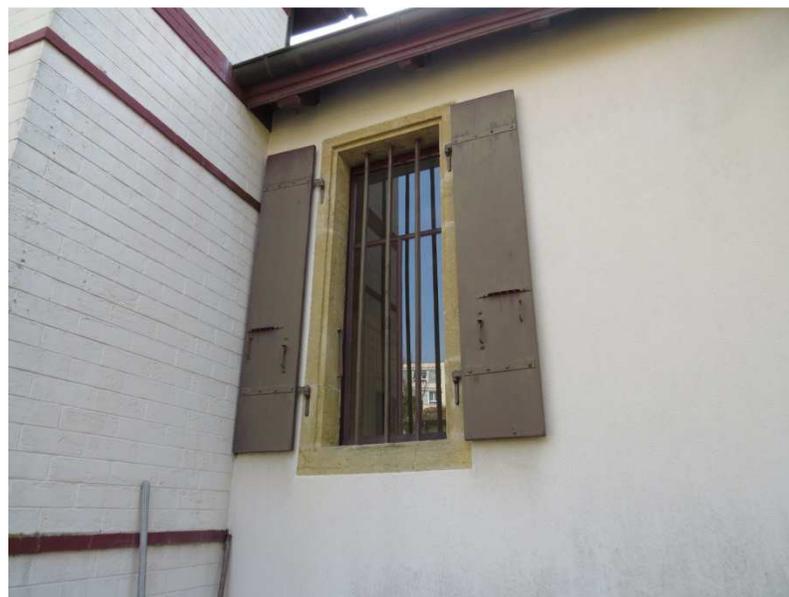
Etape 4, fenêtre de la cuisine du bâtiment occidental (OPAN 2015)

Dans le même mur, une fenêtre bien centrée assure l'éclairage du local. Cette fenêtre, conservée, est constituée d'un encadrement en pierre jaune à linteau plat et feuillure. En symétrie de la porte, de l'autre côté de la fenêtre, une seconde porte donne accès à des latrines.

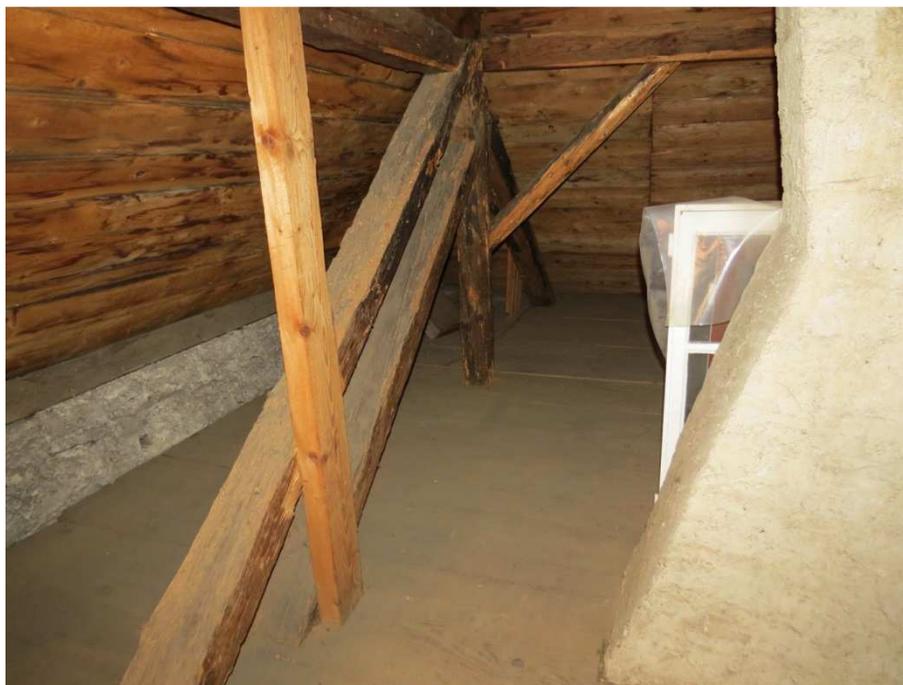
observations qu'il a été possible de conduire dans la charpente.

Etape 4, vestiges de la charpente du toi à croupes (OPAN 2015)

Le terme « restauration » reflète néanmoins l'esprit avec lequel l'architecte aborde les travaux. Les volumes des parties centrales et occidentales n'ont en effet pas été modifiés, à tel point qu'une partie de la charpente de l'annexe ouest est encore en place. La remise par contre a été remplacée par un bâtiment entièrement neuf, dont les proportions et l'organisation s'inspirent cependant de la construction disparue.

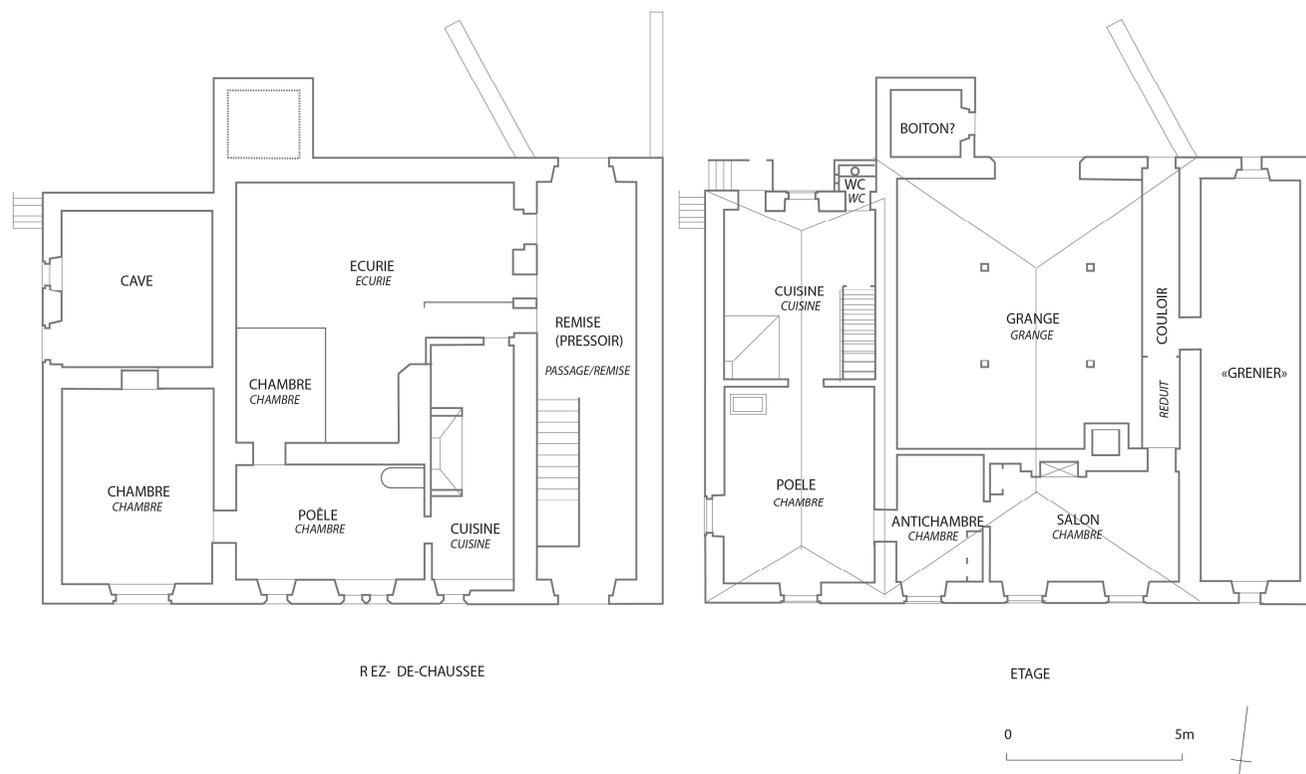
Etape 5, plan restitué des deux niveaux hors-sol (OPAN 2015)

Par la suite, le logement du rez-de-chaussée s'étend au détriment du pressoir du bâtiment occidental et d'une partie de l'écurie. On attribue arbitrairement à cette étape le démontage du four à pain et l'agrandissement de la cuisine. A l'étage, le logement occidental est relié à l'appartement du propriétaire par un nouveau passage. De deux maisons juxtaposées, on passe donc à deux logements superposés, celui du bas étant attribué au vigneron exploitant et celui du haut étant visiblement mis en location. C'est dans cet état que sera le bâtiment en 1887, au moment de sa transformation par Léo Châtelain, qui conservera les grandes lignes de cette organisation.

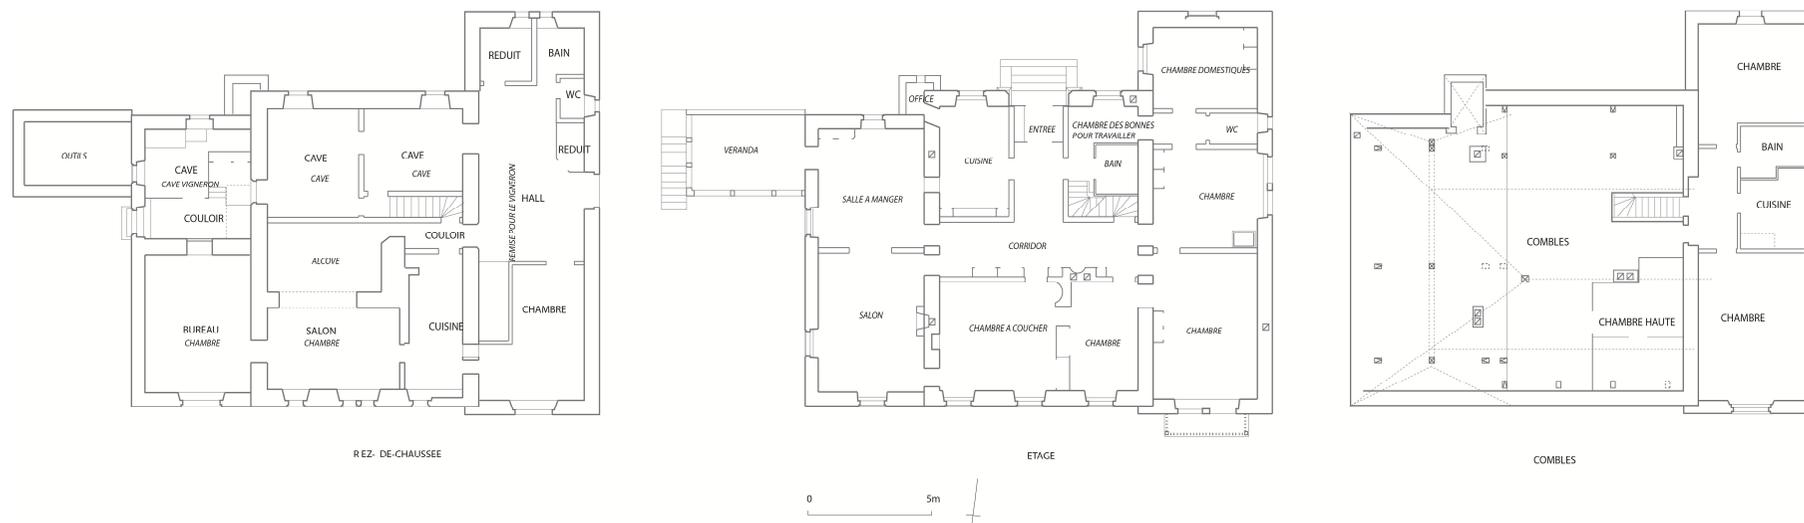
Etape 6 et suivantes, plan schématique des trois niveaux hors-sol du bâtiment actuel (OPAN 2015)

L'ancien domaine St-Claude connaît de profondes transformations en 1887-1888. A cette date, l'architecte Léo Châtelain entreprend une « restauration », un terme qui peut surprendre en regard de l'importance du chantier: adjonction d'une aile de trois niveaux à l'est, d'une tourelle au nord et d'une véranda à l'ouest, reprise complète de la partie supérieure du corps central, sans oublier la construction d'une remise-écurie indépendante.

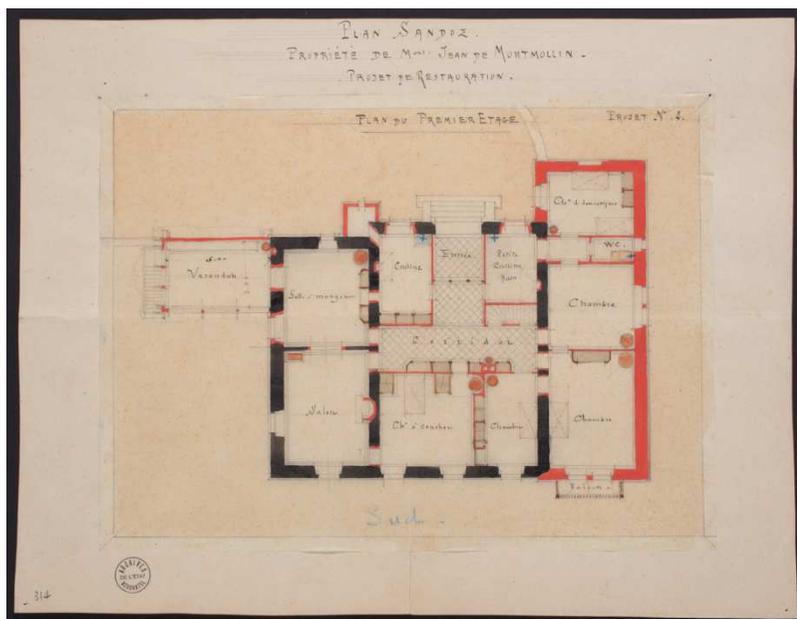
Etape 6, plan projeté par Léo Châtelain pour le bel étage (AEN)

A l'ouest se trouvent les espaces « de vie » ou de réception (salon, salle à manger et véranda) qui prennent du développement et dialoguent avec la cuisine (dont la cheminée a disparu depuis), alors que quatre chambres s'égrainent de part et d'autre de l'angle sud-est. Un corridor central, une petite cage d'escalier et au nord des locaux pour les domestiques permettent une distribution fluide et la circulation des habitants et de leur personnel. La multiplication de «bains» et de «WC» constitue un progrès à mettre en relation avec le développement des adductions d'eau de la ville. Le chauffage central (1928) et l'éclairage électrique ne seront installés que plus tard. Deux chambres hautes occupent les extrémités des combles de la nouvelle aile orientale, avant l'aménagement d'un appartement complet à cet emplacement en 1949.

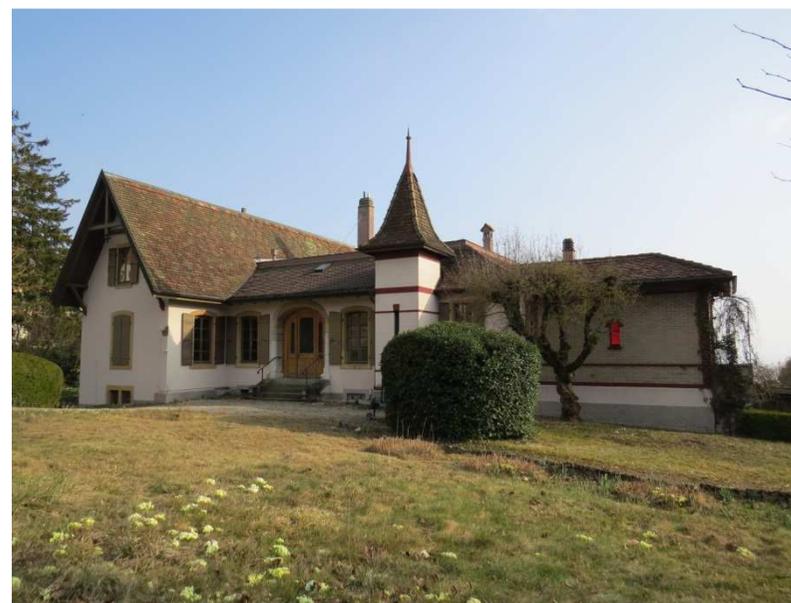
Etape 6, état actuel vu du nord-ouest (OPAN 2015)

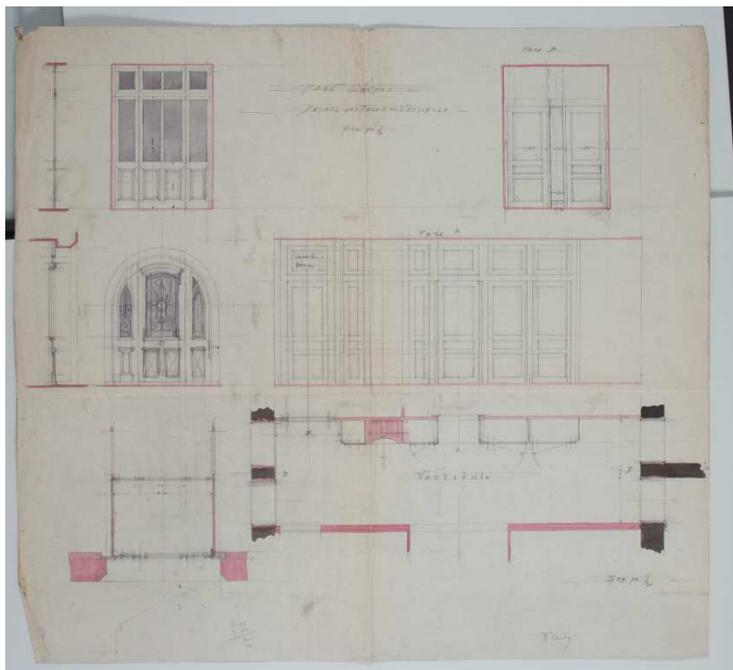
Etape 6, projet de Léo Châtelain pour les boiseries du vestibule (AEN)

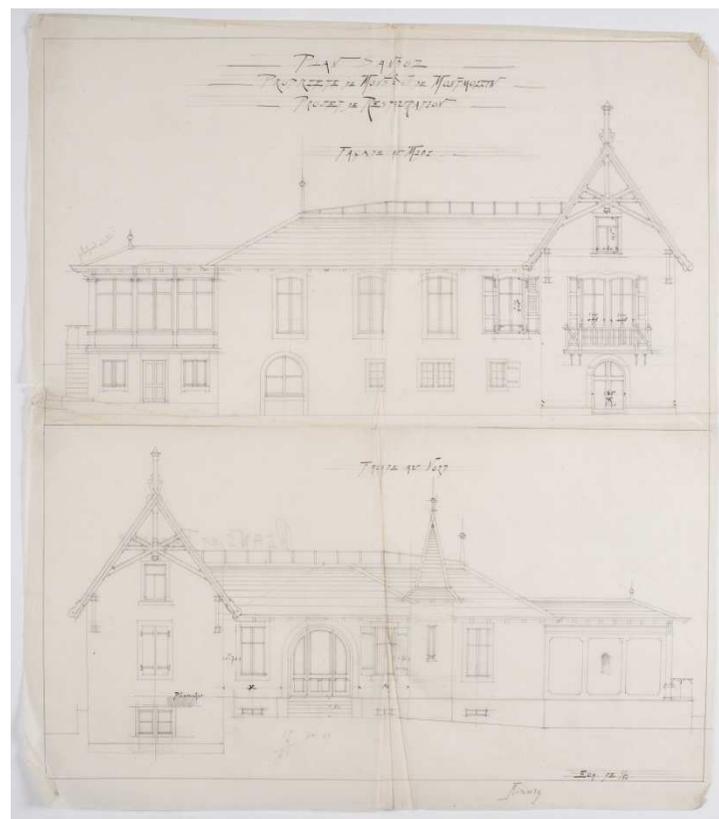
Tout en cherchant à homogénéiser et moderniser l'ensemble, le projet tente de maintenir voire de rappeler au maximum les ouvertures anciennes, c'est en particulier le cas au rez-de-chaussée, mais aussi au bel étage où la porte de grange devient l'entrée monumentale du logement et où les fenêtres

L'architecte n'hésite cependant pas à combiner ces « restaurations » avec des motifs architecturaux plus contemporains et propices à conférer une touche de pittoresque à la construction: décrochements en plan et en élévation, animation des toitures par des pignons et pièces de charpente décoratives, tourelle, diversification des matériaux de construction et exploitation de leur polychromie, par exemple.

Etape 6, Projet de Léo Châtelain pour les façades (AEN)

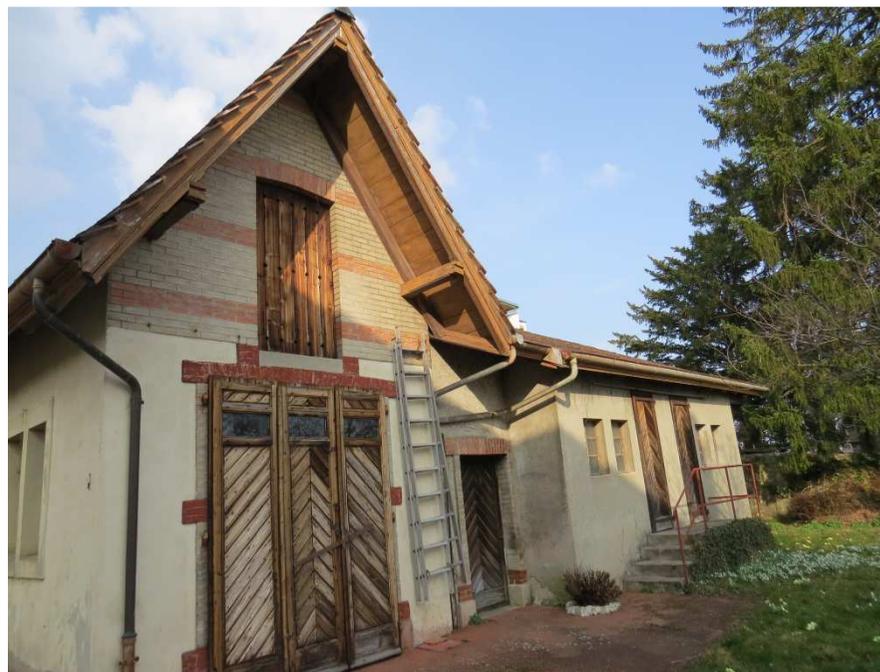
La dépendance servant de remise et d'écurie est également agrandie pour accueillir chèvres et porcs, ainsi que quelques

chambres. Elle dialogue avec le bâtiment voisin par ses parentés constructives et stylistiques.

Etape 6, dépendances (OPAN 2015)

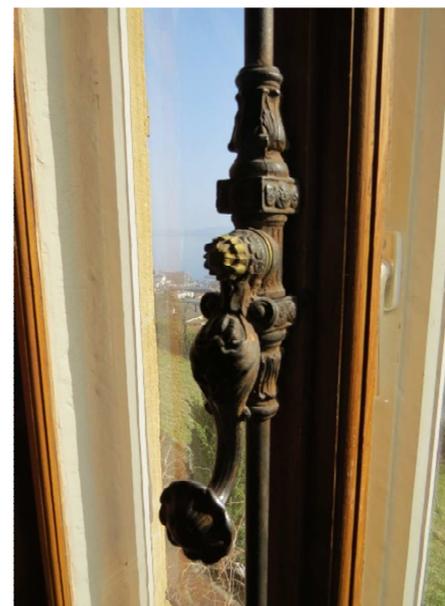
Etape 6, fenêtre méridionale, détail d'une crémone (OPAN 2015)
